Gestão conservacionista de solo e de água em escala de microbacia hidrográfica: estudo de caso

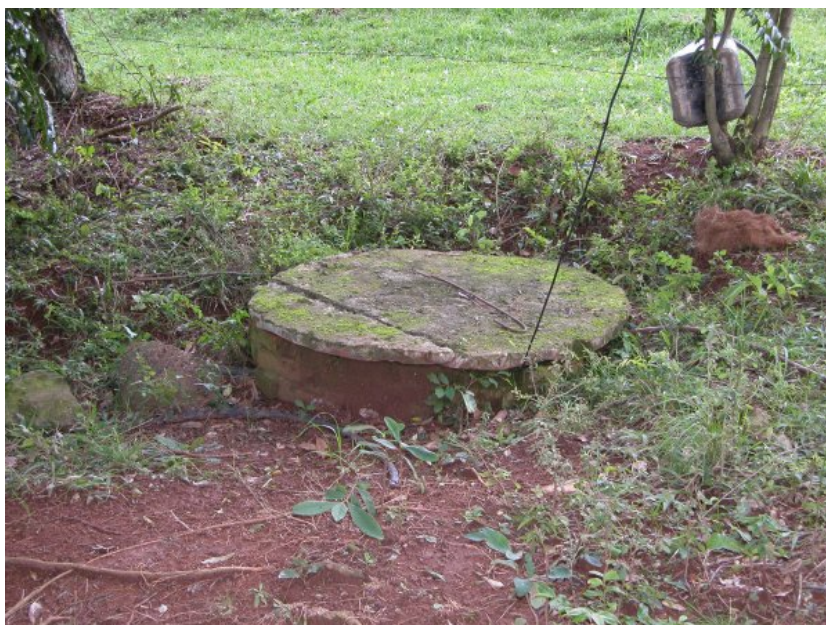
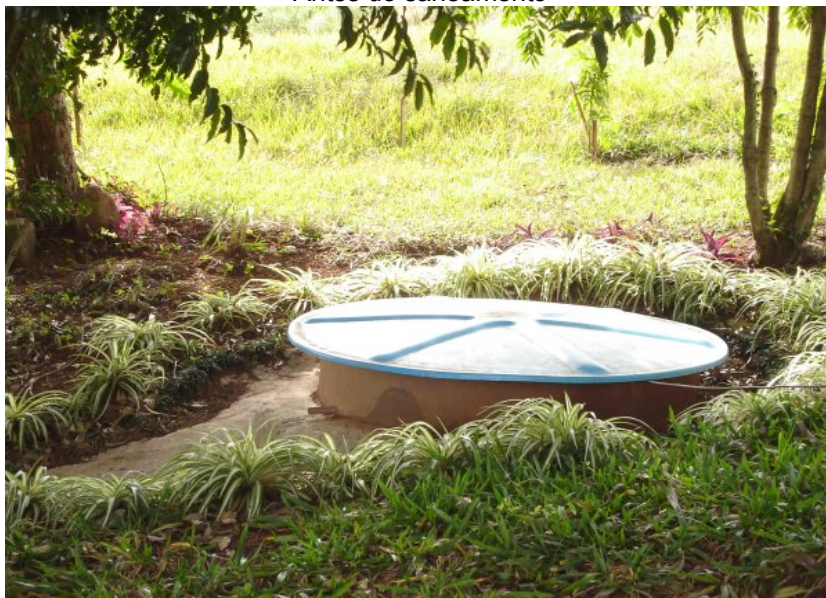
A fonte de água para uso doméstico e agroindustrial apresentava estrutura precária, com elevada propensão a contaminações por deflúvio superficial e pelo acesso de animais domésticos (Fig. 1).

Fig. 1. Ponto de amostragem de água nº 1, fonte de água usada para consumo humano e agroindustrial, na microbacia hidrográfica de referência, localizada no município de Passo Fundo, distrito de São Roque, comunidade de São Valentim, antes e após as ações de saneamento. Passo Fundo, RS, 2007.

Ponto nº 1 - fonte de água usada para consumo humano e agroindustrial (Fig. 1);

- **Remodelação da fonte de água para consumo doméstico e agroindustrial** – A água da fonte, embora potável em termos físico-químicos, apresentava problemas de natureza biológica, com presença de coliformes fecais. A partir da remodelação da fonte, mediante reabertura e limpeza do fosso da nascente, renovação das camadas de areia e de pedra britada no fundo do fosso e reconstrução do revestimento interno, da cobertura e da superfície do entorno (Fig. 1), a água produzida, a partir da 3ª campanha de amostragem, não mais apresentou problemas de natureza biológica, sendo classificada como potável (Tabela 3).

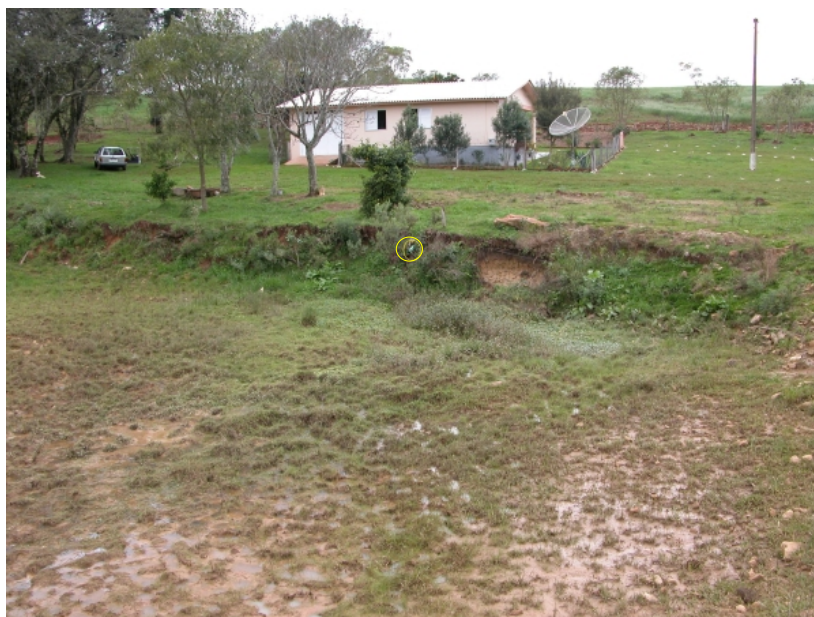
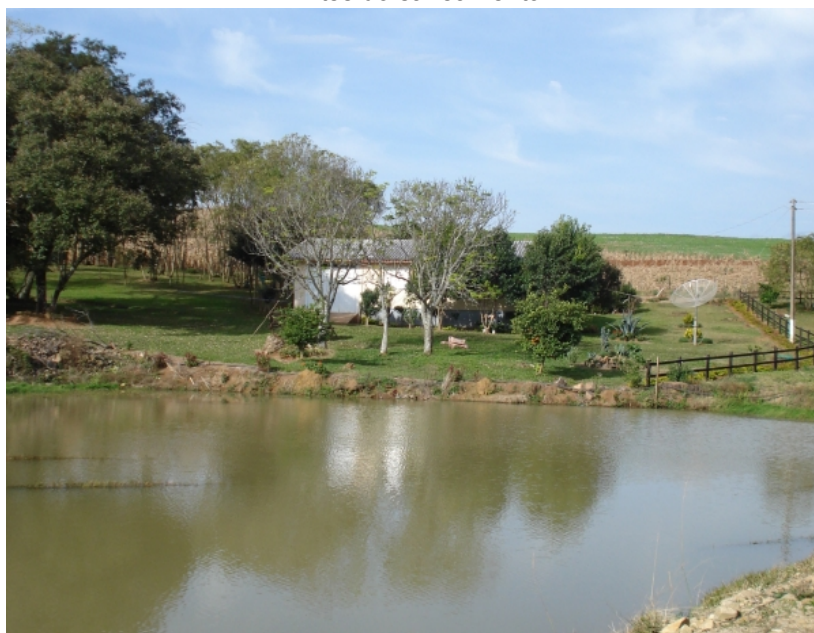
Fig. 2. Ponto de amostragem de água n° 2, descarte de efluentes domésticos junto ao açude 2, erradicado pelas ações de saneamento, na microbacia hidrográfica de referência, localizada no município de Passo Fundo, distrito de São Roque, comunidade de São Valentim. Passo Fundo, RS, 2007.

Ponto nº 2 - descarte de efluentes de origem doméstica (residência atual) junto ao açude 2. Esse ponto foi eliminado, em razão de os efluentes domésticos receberem tratamento antes mesmo da primeira campanha de amostragem da água (Fig. 2);

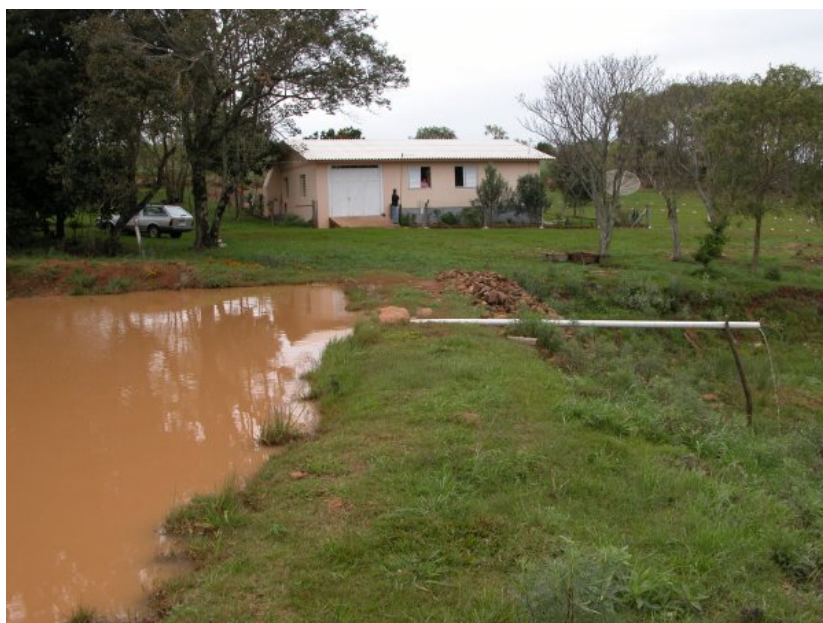
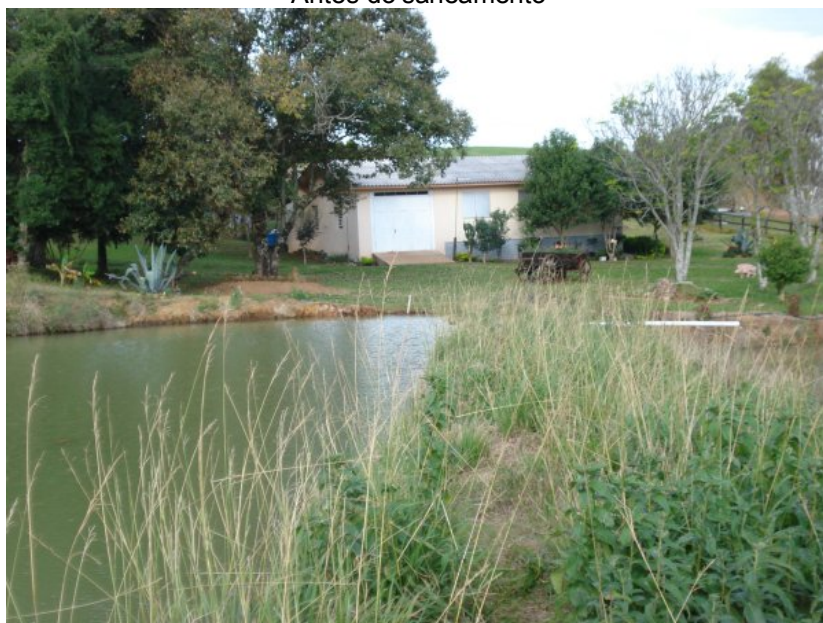
Fig. 3. Ponto de amostragem de água n° 3, açude 1, na microbacia hidrográfica de referência, localizada no município de Passo Fundo, distrito de São Roque, comunidade de São Valentim, antes e após as ações de saneamento. Passo Fundo, RS, 2007.

Ponto nº 3 - açude 1, posicionado à montante dos emissários de efluentes de origem doméstica, animal (pocilga e estábulo) e agroindustrial (abatedouro de suínos) (Fig. 3);

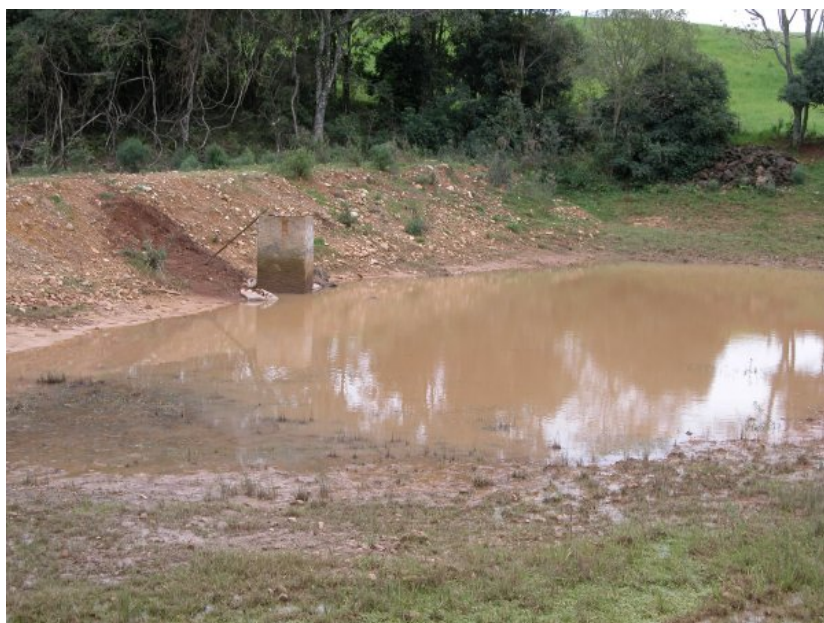
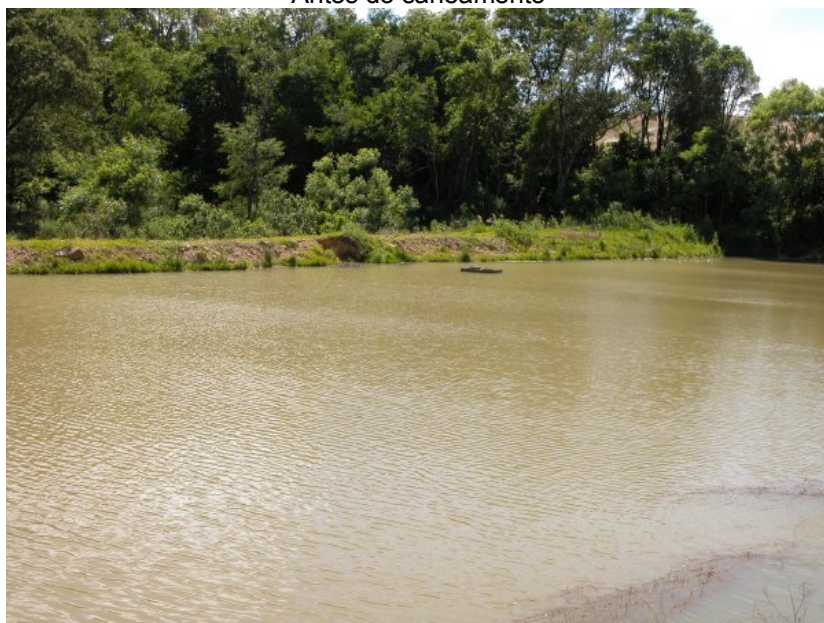
Fig. 4. Ponto de amostragem de água n° 4, açude 2, receptor de efluentes de origem doméstica, antes e após as ações de saneamento, na microbacia hidrográfica de referência, localizada no município de Passo Fundo, distrito de São Roque, comunidade de São Valentim. Passo Fundo, RS, 2007.

Ponto nº 4 - açude 2, posicionado à montante dos emissários de efluentes de origem animal (pocilga e estábulo) e agroindustrial (abatedouro de suínos) (Fig. 4);

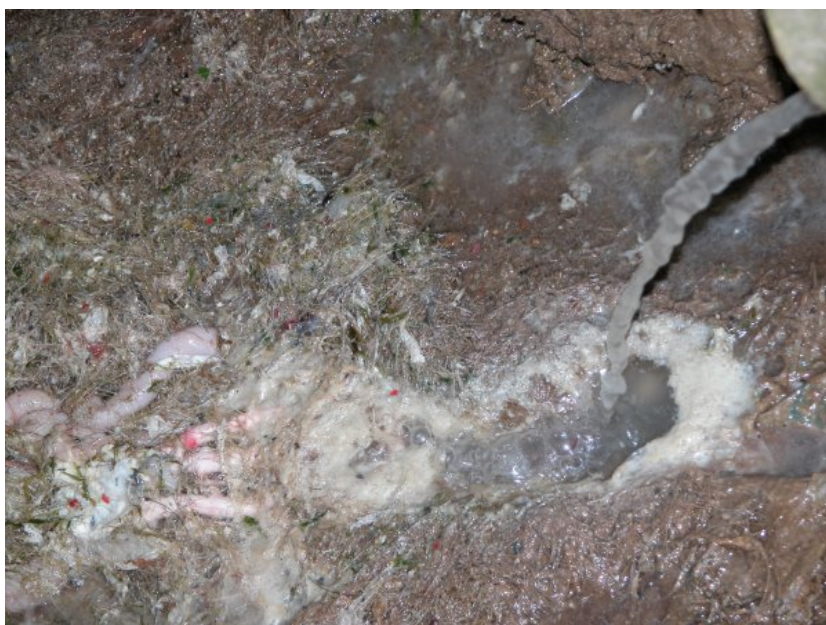
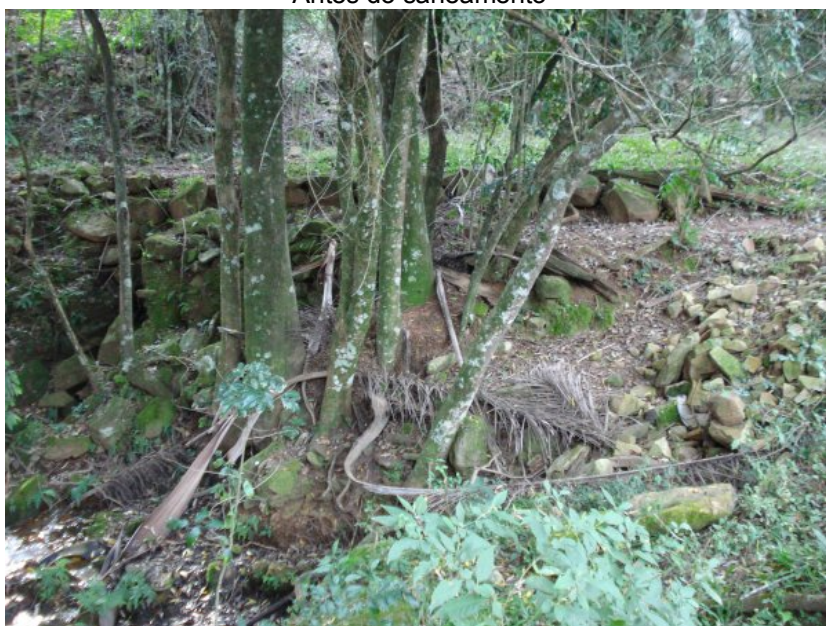
Os efluentes domésticos gerados pela residência atual da família com sede no âmbito da microbacia hidrográfica de referência, embora tratados por caixa de gordura e fossa séptica, eram descartados no açude 2 (Fig. 2). Os efluentes domésticos produzidos na antiga residência dessa família, atualmente utilizada como sala de cura para embutidos de origem suína, eram descartados, sem nenhum tratamento, diretamente no leito do córrego, junto ao emissário de efluentes da pocilga, do estábulo e da agroindústria, no ponto nº 5 (Fig. 5).

Fig. 5. Ponto de amostragem de água nº 5, descarte de efluentes de origem doméstica, animal e agroindustrial, erradicado pelas ações de saneamento, na microbacia hidrográfica de referência, localizada no município de Passo Fundo, distrito de São Roque, comunidade de São Valentim. Passo Fundo, RS, 2007.

Ponto nº 5 - local de descarte dos efluentes de origem doméstica (residência antiga), animal (pocilga e estábulo) e agroindustrial (abatedouro de suínos) (Fig. 5);

oxigênio. Esse processo de tratamento de efluentes, junto às novas instalações da agroindústria e da pocilga, resultou na supressão dos descartes que ocorriam no ponto nº 5 (Fig. 5).

- **Coleta e armazenamento dos efluentes do estábulo** – Para a coleta e o armazenamento dos efluentes gerados nas novas instalações do estábulo, foi construída uma esterqueira, tipo fechada, que previne criação de moscas e emissão de odor e permite o aproveitamento sistemático do chorume como adubo orgânico, na lavoura. Em decorrência dessa medida saneadora, foi eliminada a descarga de dejetos animais diretamente no leito do córrego, no ponto nº 5 (Fig. 5).

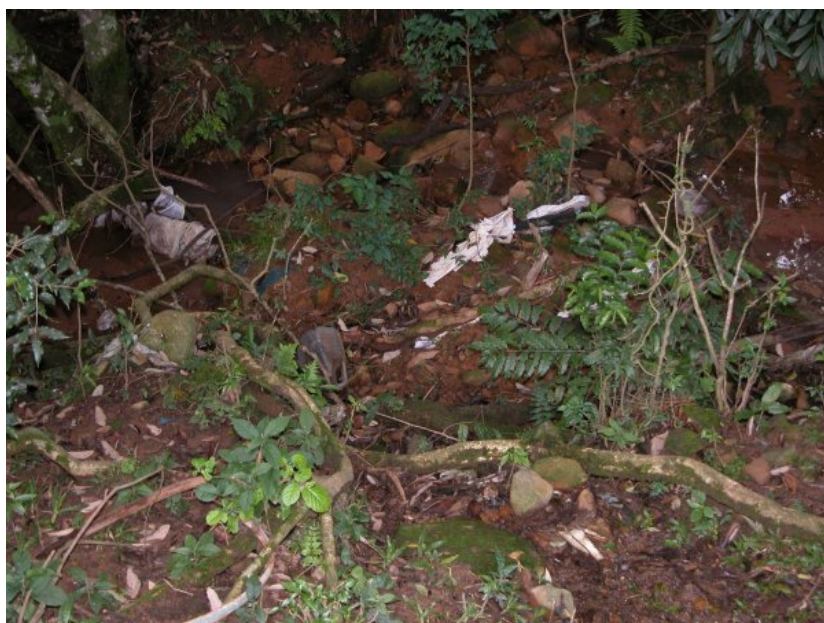
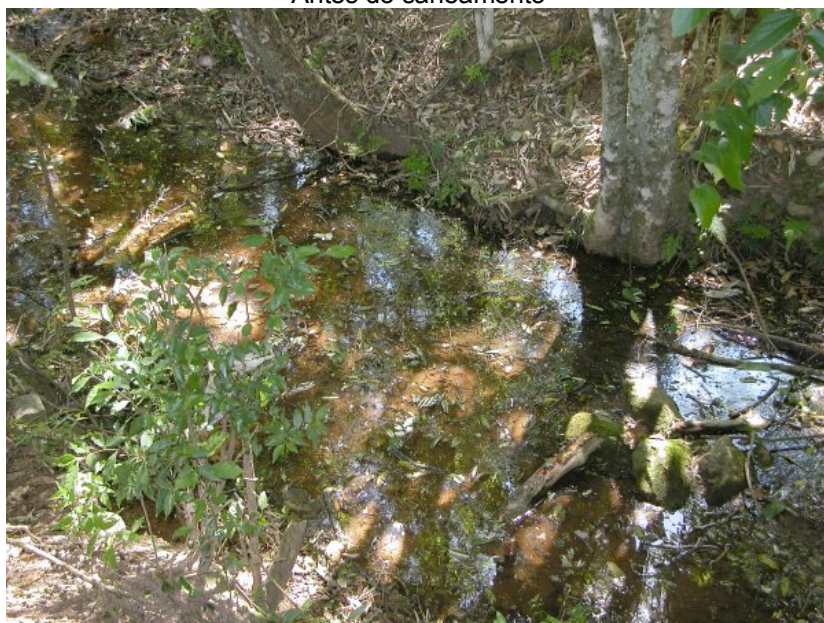
Fig. 6. Ponto de amostragem de água n° 6, córrego de fluxo permanente, à jusante dos emissários de efluentes de origem doméstica, animal e agroindustrial, na microbacia hidrográfica de referência, localizada no município de Passo Fundo, distrito de São Roque, comunidade de São Valentim, antes e após as ações de saneamento. Passo Fundo, RS, 2007.

Ponto nº 6 - córrego de fluxo permanente, na posição à jusante do emissário de efluentes de origem doméstica (residência antiga), animal (pocilga e estábulo) e agroindustrial (abatedouro de suínos) (Fig. 6);

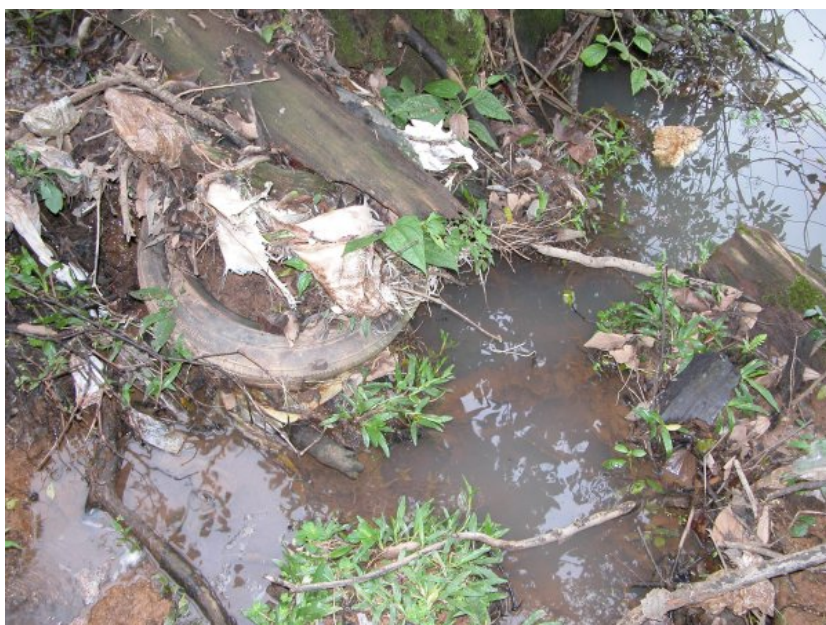
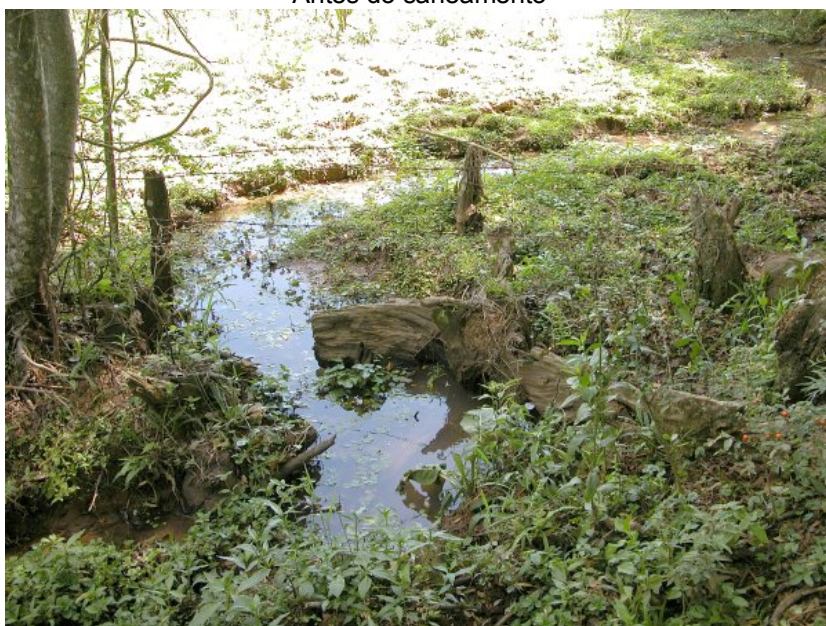
Fig. 7. Ponto de amostragem de água n° 7, exutório da microbacia hidrográfica de referência, localizada no município de Passo Fundo, distrito de São Roque, comunidade de São Valentim, antes e após as ações de saneamento. Passo Fundo, RS, 2007.

Ponto nº 7 - exutório da microbacia hidrográfica de referência (Fig. 7);

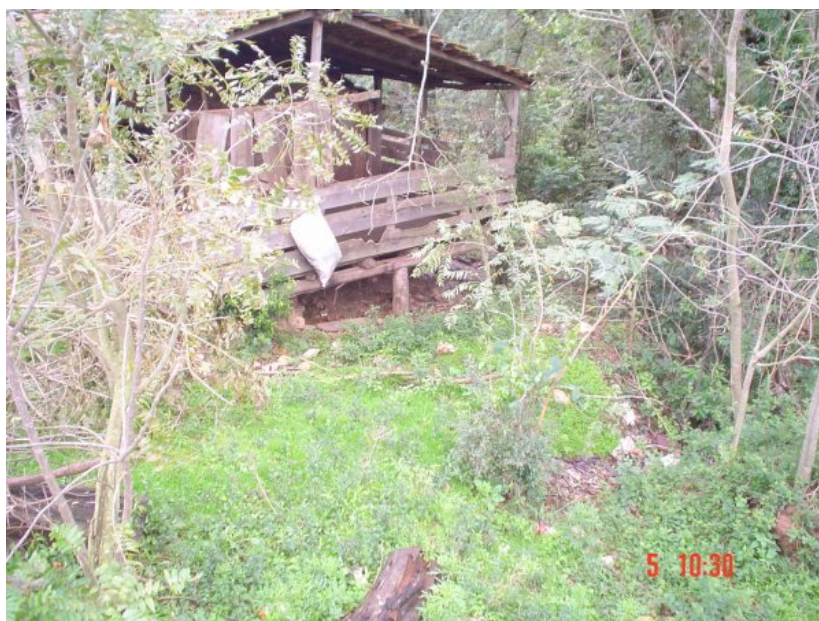
Fig. 8. Ponto de amostragem de água n° 8, córrego de fluxo permanente, à jusante do canal condutor de enxurrada de lavouras anuais e à montante do emissário de efluentes de origem doméstica, animal e agroindustrial, na microbacia hidrográfica de referência, localizada no município de Passo Fundo, distrito de São Roque, comunidade de São Valentim, antes e após as ações de saneamento. Passo Fundo, RS, 2007.

Ponto nº 8 – córrego de fluxo permanente, na posição à jusante do canal receptor de enxurrada de lavouras anuais e à montante do emissário de efluentes de origem doméstica (residência antiga), animal (pocilga e estábulo) e agroindustrial (abatedouro de suínos) (Fig. 8); e

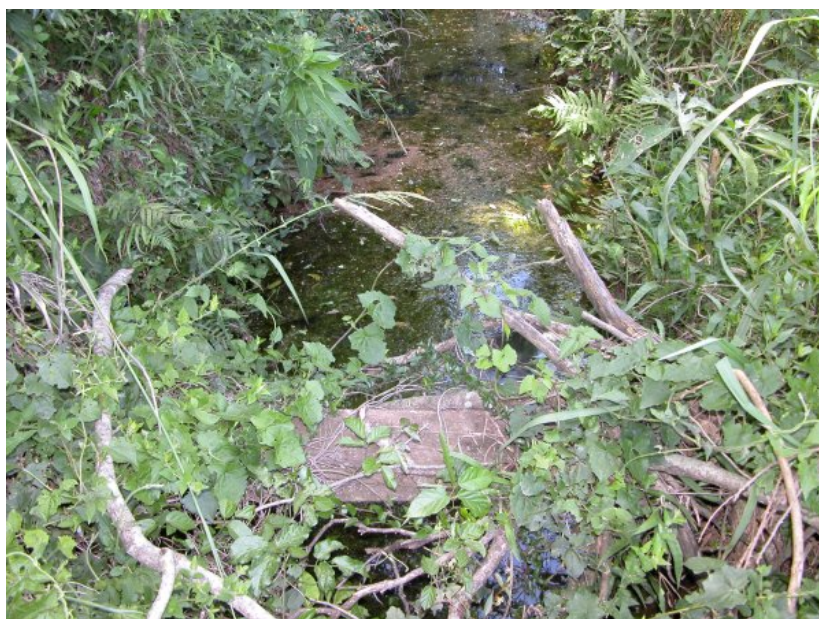
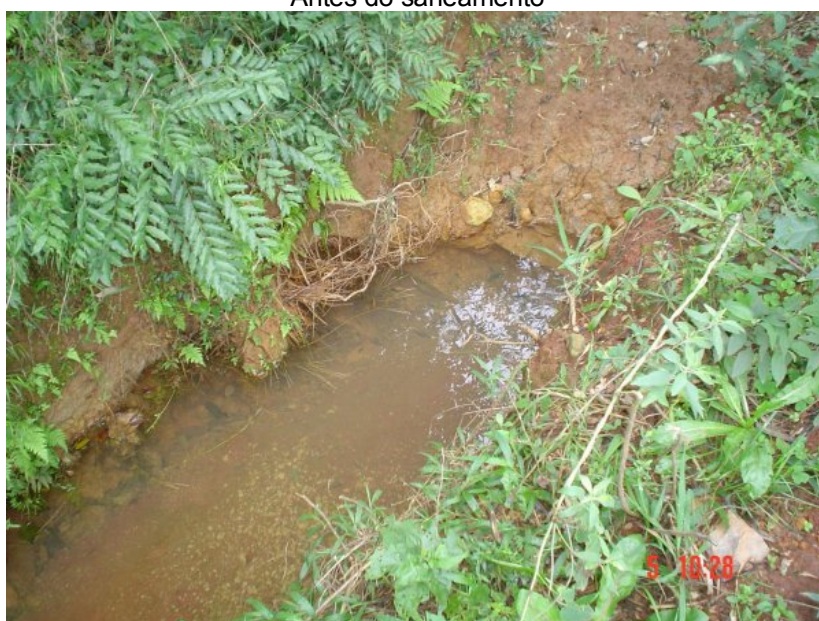
Fig. 9. Ponto de amostragem de água n° 9, canal condutor de enxurrada de lavouras anuais, associado a uma nascente de regime permanente, à montante do emissário de efluentes de origem doméstica, animal e agroindustrial, na microbacia hidrográfica de referência, localizada no município de Passo Fundo, distrito de São Roque, comunidade de São Valentim, antes e após as ações de saneamento. Passo Fundo, RS, 2007.

Ponto nº 9 - canal divergente, receptor de enxurrada de lavouras anuais, associado a uma nascente de regime permanente e sem proteção, na posição à montante do emissário de efluentes de origem doméstica (residência antiga), animal (pocilga e estábulo) e agroindustrial (abatedouro de suínos) (Fig. 9).

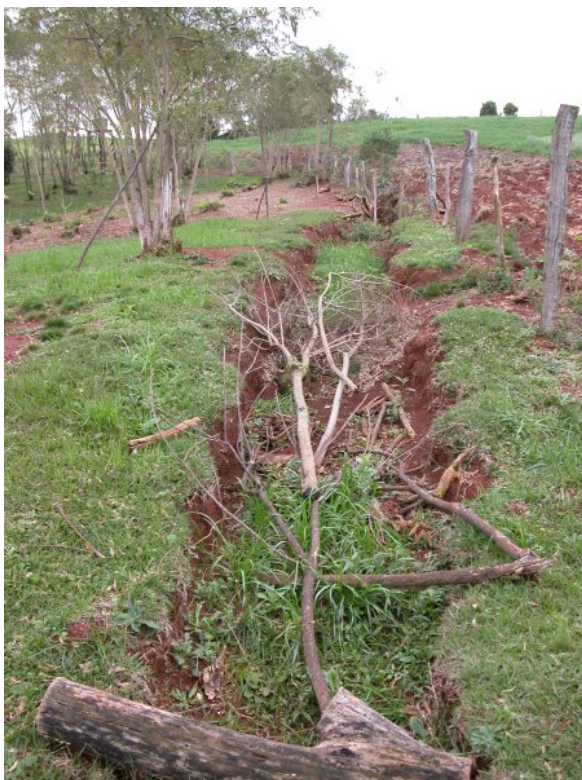
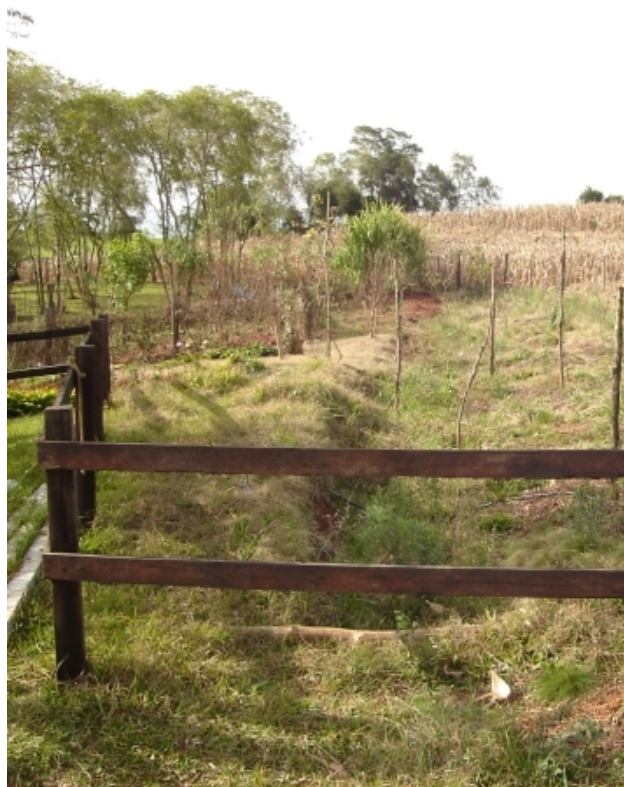
A área de lavoura, embora totalmente manejada sob sistema plantio direto, com manutenção da estrutura de terraços tipo base larga em nível, apresentava frágil estrutura de canais divergentes, com finalidade de direcionar a enxurrada para o córrego e, em decorrência, proteger o estabelecimento rural com sede na microbacia hidrográfica de referência, e duas voçorocas de pequeno porte, com direcionamento da enxurrada para o citado canal divergente (fig. 10 e 11).

Fig. 10. Canal divergente, protetor da sede da propriedade rural, na microbacia hidrográfica de referência, localizada no município de Passo Fundo, distrito de São Roque, comunidade de São Valentim, antes e após as ações de saneamento. Passo Fundo, RS, 2007.

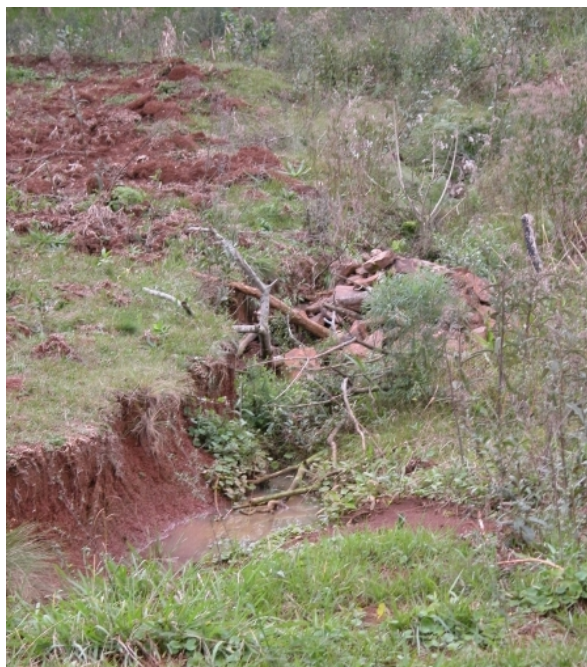
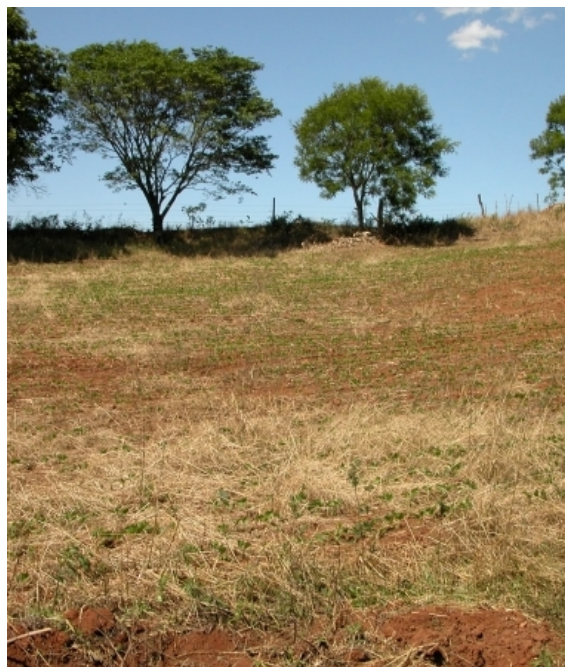
Fig. 11. Área de lavoura anual com voçoroca, antes da ação de saneamento, e sistematizada, após a ação de saneamento, na microbacia hidrográfica de referência, localizada no município de Passo Fundo, distrito de São Roque, comunidade de São Valentim. Passo Fundo, RS, 2007.

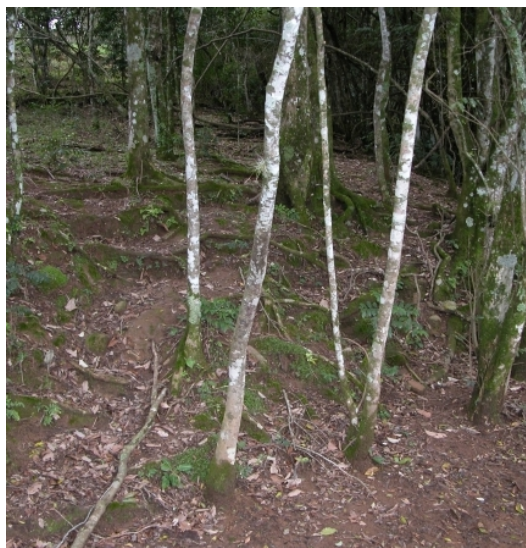
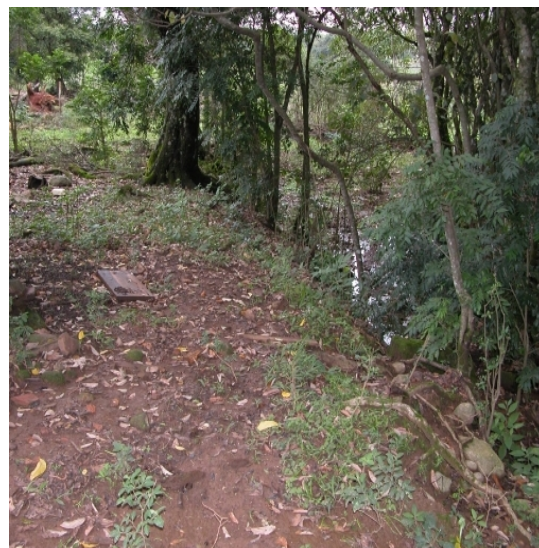
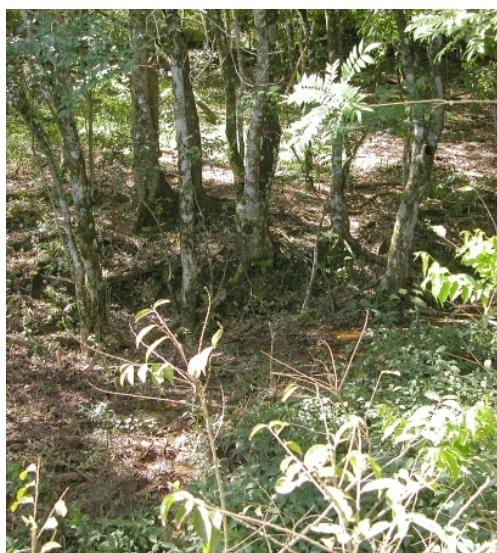
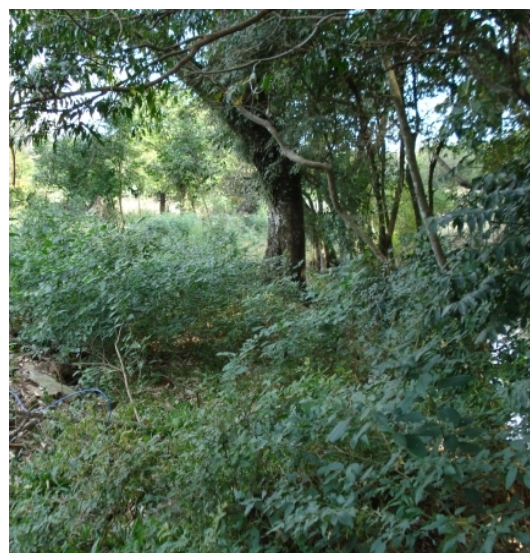
A área de vegetação ciliar era utilizada para abrigo do gado leiteiro e, em decorrência, apresentava vegetação rala, tendo limitada função de filtro e de proteção das margens do córrego (Fig. 12).

Fig. 12. Aspecto da vegetação ciliar, responsável pela proteção das margens do córrego, na microbacia hidrográfica de referência, localizada no município de Passo Fundo, distrito de São Roque, comunidade de São Valentim, antes e após as ações de saneamento. Passo Fundo, RS, 2007.

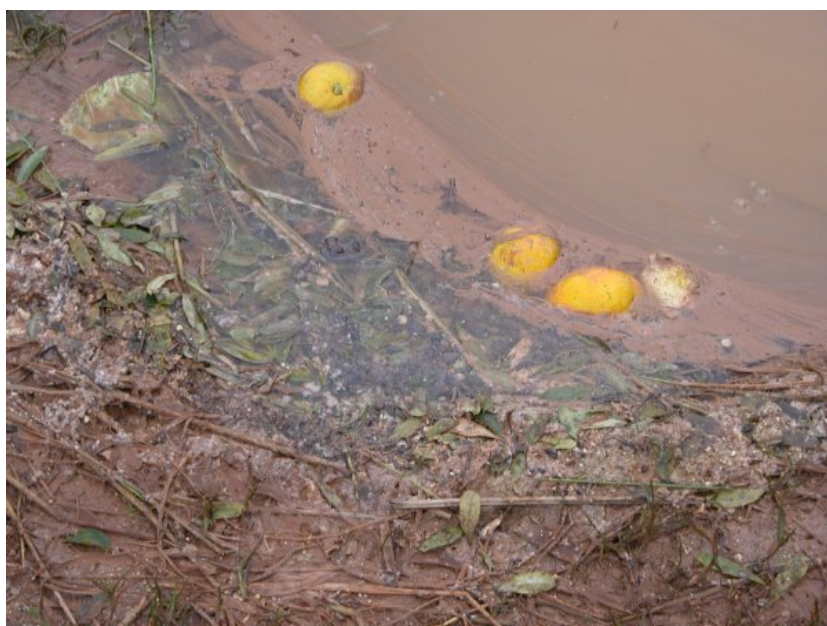
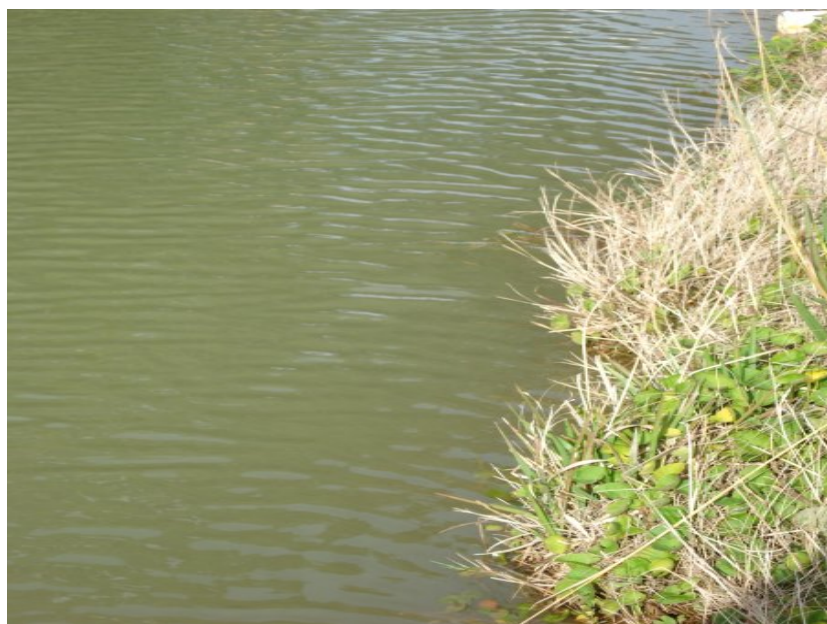
O açude 1, destinado à criação artesanal de peixes, apresentava problemas evidentes de má qualidade de água, expressa pela presença de gordura na superfície e nas margens do alagado, em decorrência de o produtor alimentar as espécies de peixe presentes com vísceras de suínos (Fig. 13). O açude 2, posicionado à jusante do açude 1, embora alimentado por, pelo menos, três nascentes à margem esquerda, ao receber água do vertedouro do açude 1 e descarte de efluentes domésticos, também apresentava água de má qualidade.

Fig. 13. Aspecto da qualidade da água no ponto de amostragem de água n° 3, açude 1, na microbacia hidrográfica de referência, localizada no município de Passo Fundo, distrito de São Roque, comunidade de São Valentim, antes e após as ações de saneamento. Passo Fundo, RS, 2007.

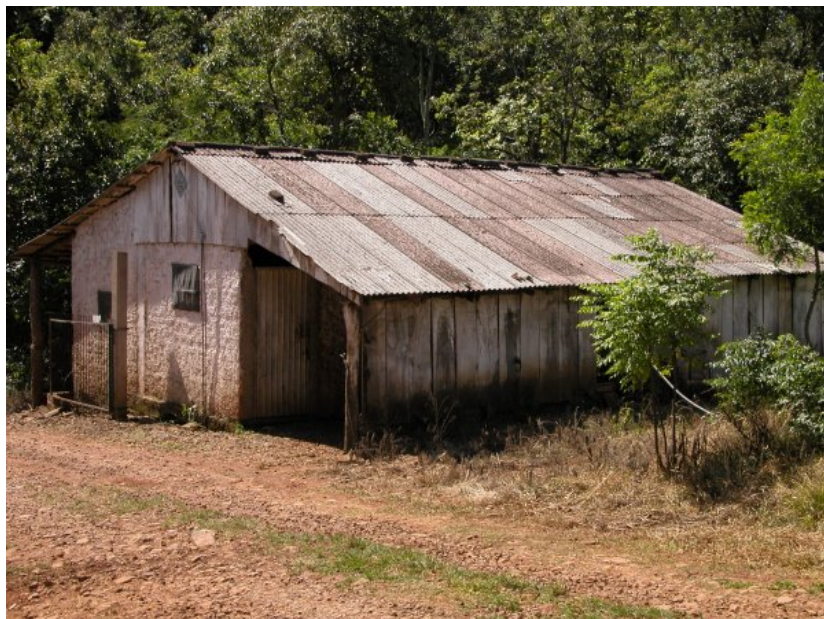
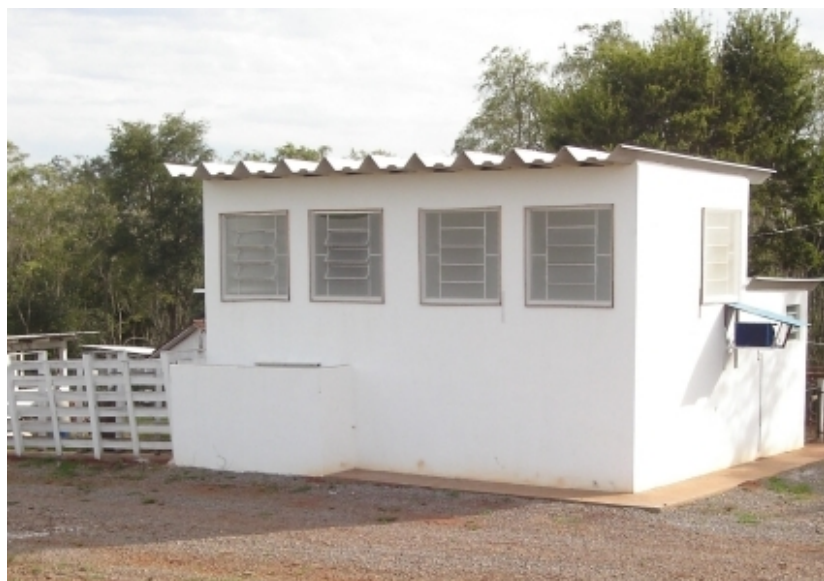
As instalações rurais, estábulo, pocilga e abatedouro de suínos, em condições precárias de conservação, estavam posicionadas em linha, ao longo do córrego, a cerca de 4 m do leito d'água. Os efluentes gerados nessas instalações eram descartados, sem qualquer tratamento, diretamente no córrego, constituindo severa fonte de poluição ambiental.

Fig. 14. Abatedouro de suínos, posicionado junto ao córrego, antes do saneamento, e a 100 m do córrego, com tratamento de efluentes, após o saneamento, na microbacia hidrográfica de referência, localizada no município de Passo Fundo, distrito de São Roque, comunidade de São Valentim. Passo Fundo, RS, 2007.

- **Relocação da pocilga, do estábulo e da agroindústria** – A pocilga, o estábulo e a agroindústria foram projetados, relocados e reconstruídos no âmbito da microbacia hidrográfica de referência, a 100 m do leito do córrego, mediante apoio da Secretaria Municipal de Planejamento e orientação da Secretaria Municipal da Saúde, da Secretaria Municipal do Meio Ambiente e do Serviço de Inspeção Municipal, em conformidade com a legislação específica, inclusive em relação ao tratamento dos efluentes (fig. 14 e 15).

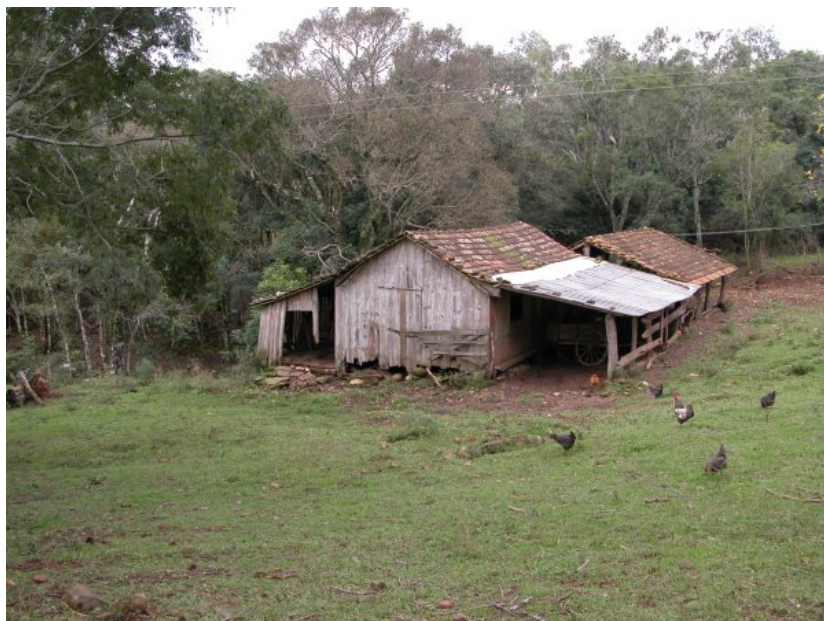
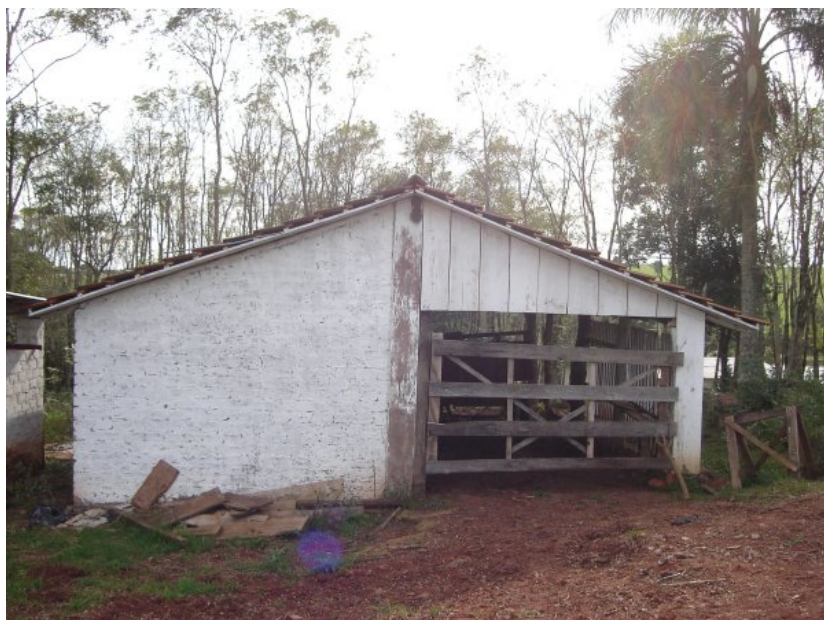
Fig. 15. Instalações rurais posicionadas junto ao córrego, antes do saneamento, e a 100 m do córrego, com tratamento de efluentes, após o saneamento, na microbacia hidrográfica de referência, localizada no município de Passo Fundo, distrito de São Roque, comunidade de São Valentim. Passo Fundo, RS, 2007.

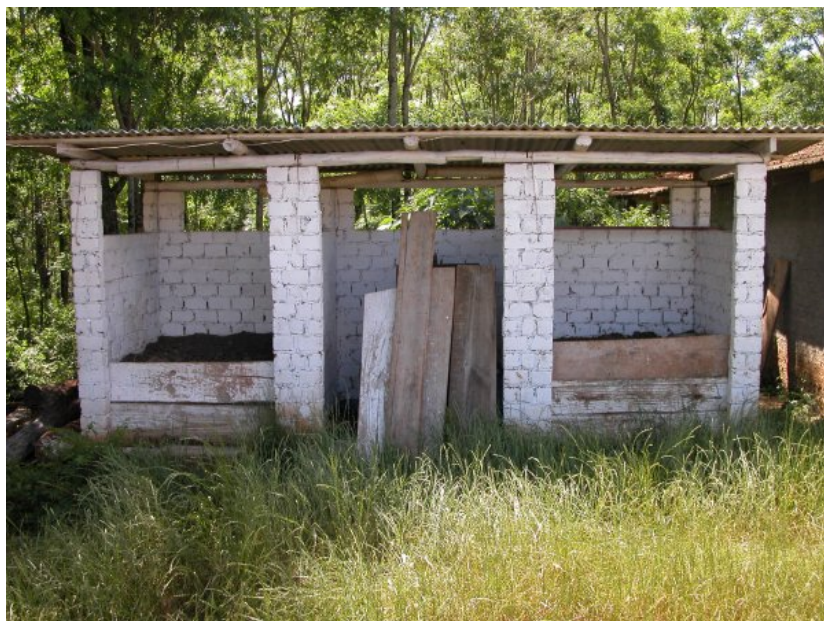
Fig. 16. Composteira para decomposição de descartes sólidos do abatedouro de suínos, na microbacia hidrográfica de referência, localizada no município de Passo Fundo, distrito de São Roque, comunidade de São Valentim. Passo Fundo, RS, 2007.

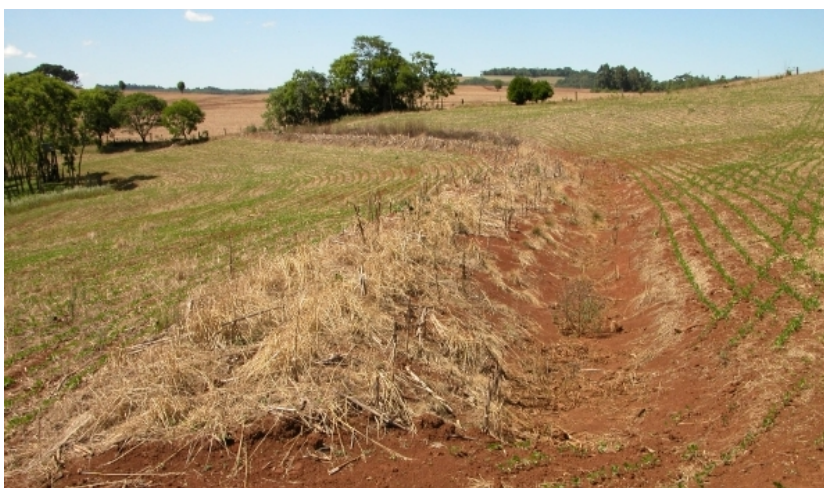
Fig. 17. Terraço em nível construído para conter enxurrada de lavoura anual, na microbacia hidrográfica de referência, localizada no município de Passo Fundo, distrito de São Roque, comunidade de São Valentim. Passo Fundo, RS, 2007.

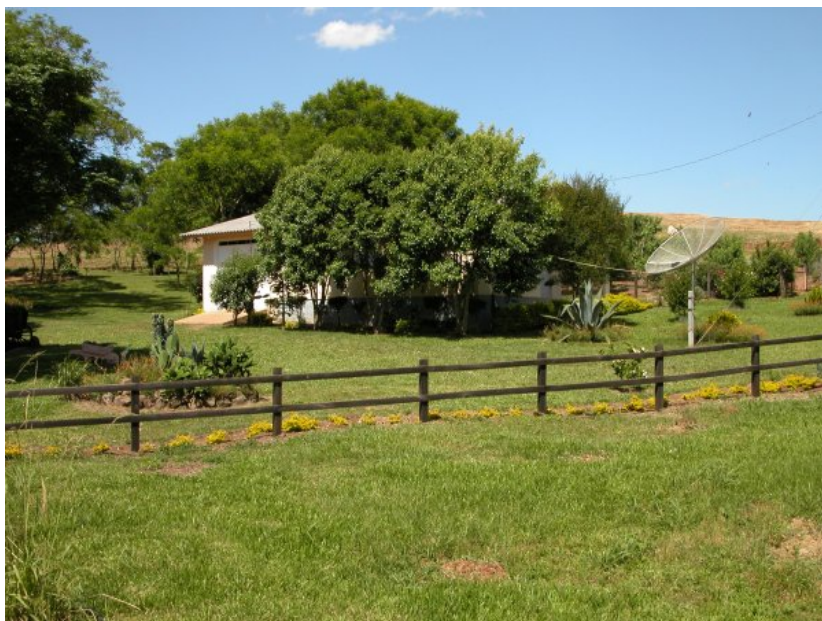
Fig. 18. Aspecto do isolamento da sede da propriedade rural ao acesso do gado leiteiro, na microbacia hidrográfica de referência, localizada no município de Passo Fundo, distrito de São Roque, comunidade de São Valentim. Passo Fundo, RS, 2007.

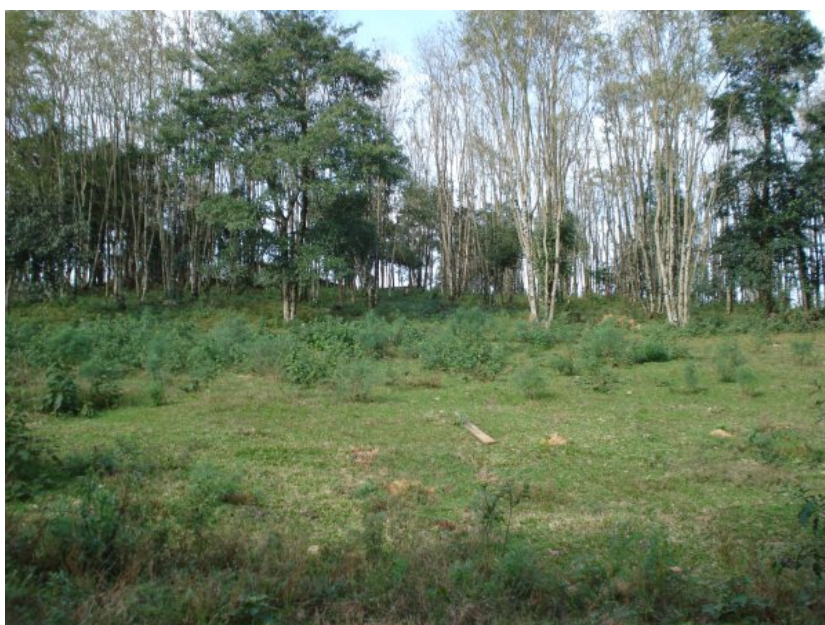
Fig. 19. Aspecto do potreiro ampliado para suportar o gado leiteiro, na microbacia hidrográfica de referência, localizada no município de Passo Fundo, distrito de São Roque, comunidade de São Valentim. Passo Fundo, RS, 2007.

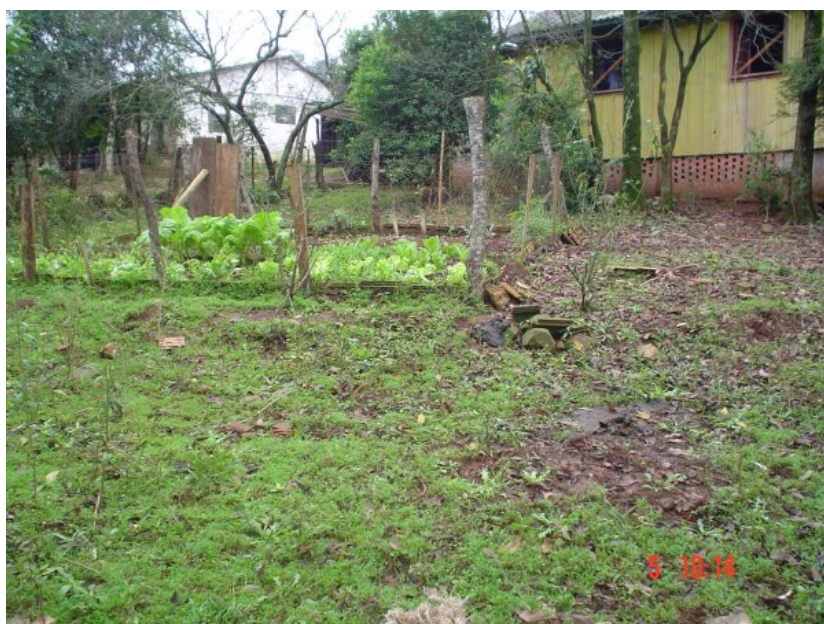
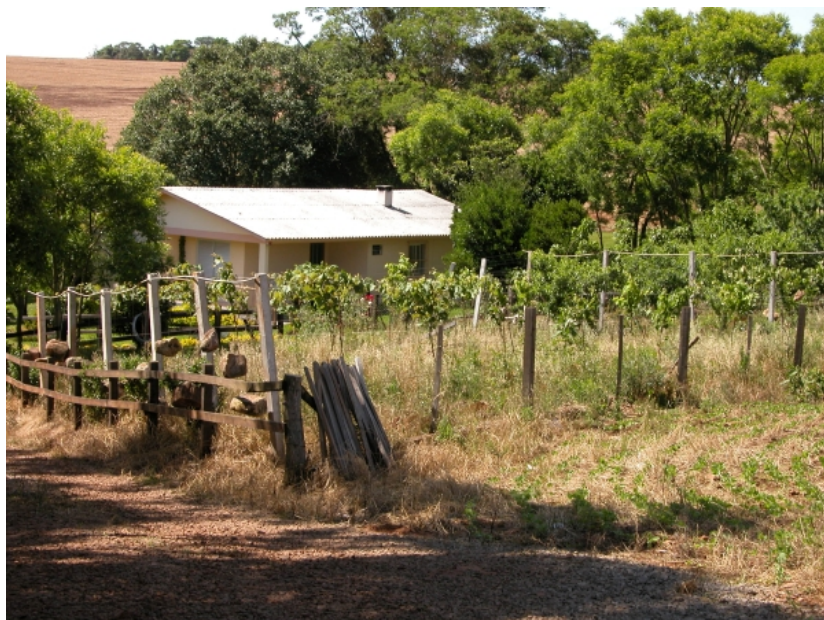
A horta doméstica, posicionada junto à vegetação ciliar e entre instalações rurais, cercada por intensa deposição de lixo sólido, recebia baixa incidência de luz solar e, em decorrência, constituía-se em ambiente com elevada umidade e grau de insalubridade.

Fig. 20. Horta doméstica, posicionada em lugar insalubre, antes do saneamento, e pomar instalado após o saneamento, na microbacia hidrográfica de referência, localizada no município de Passo Fundo, distrito de São Roque, comunidade de São Valentim. Passo Fundo, RS, 2007.

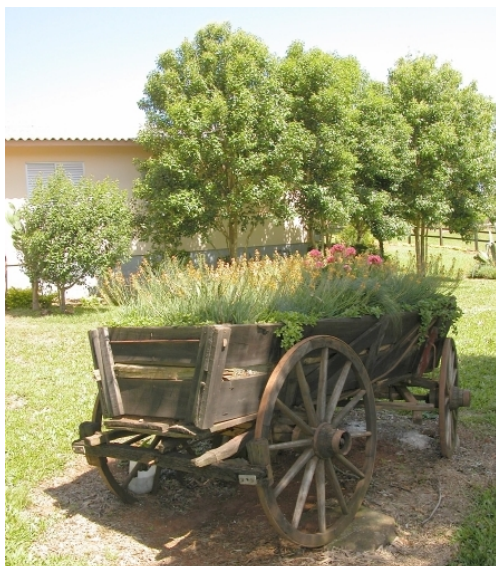
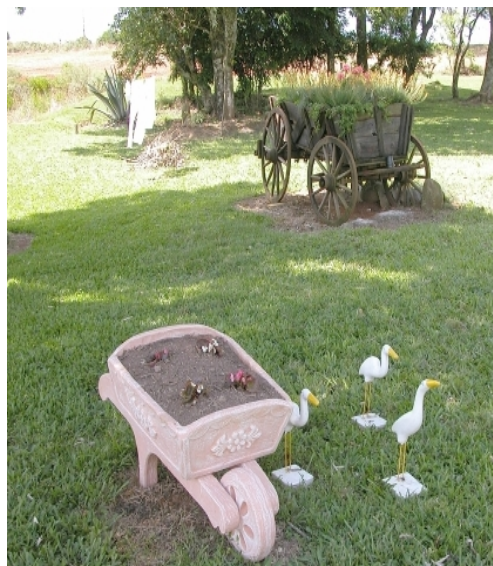
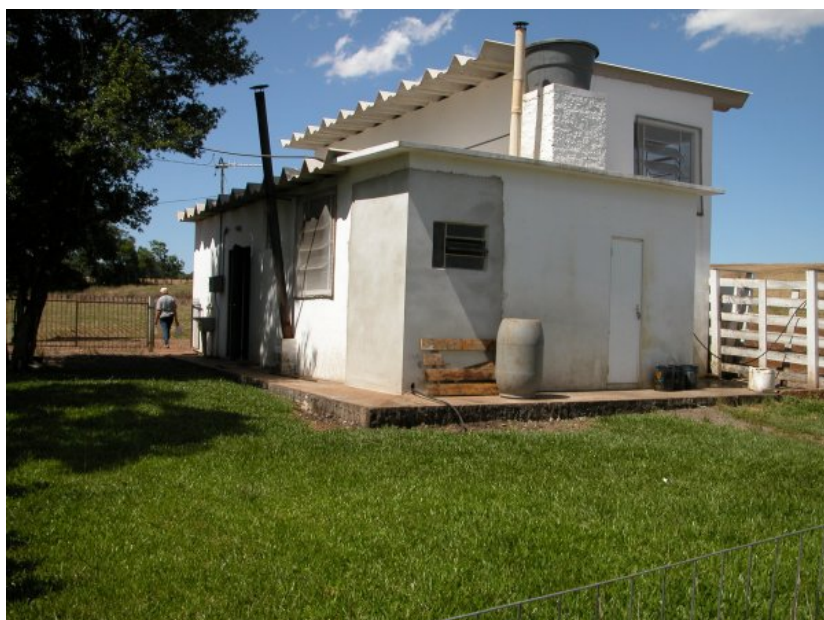
Fig. 21. Aspecto do ajardinamento do entorno de uma residência e do abatedouro de suínos, em uma propriedade rural da microbacia hidrográfica de referência, localizada no município de Passo Fundo, distrito de São Roque, comunidade de São Valentim. Passo Fundo, RS, 2007.
